**ANEIGNEN  
ERSCHLIESSEN  
PFLEGEN**

- **EINBINDUNG**
- **TYOLOGIE**
- **HEUTIGE NUTZUNG  
DEFIZITE | KONFLIKTE**
- **GESCHICHTE**
- **DENKMALPFLEGERISCHER  
ANSATZ**
- **ANSATZ VERBESSERUNG  
DER NUTZUNG**

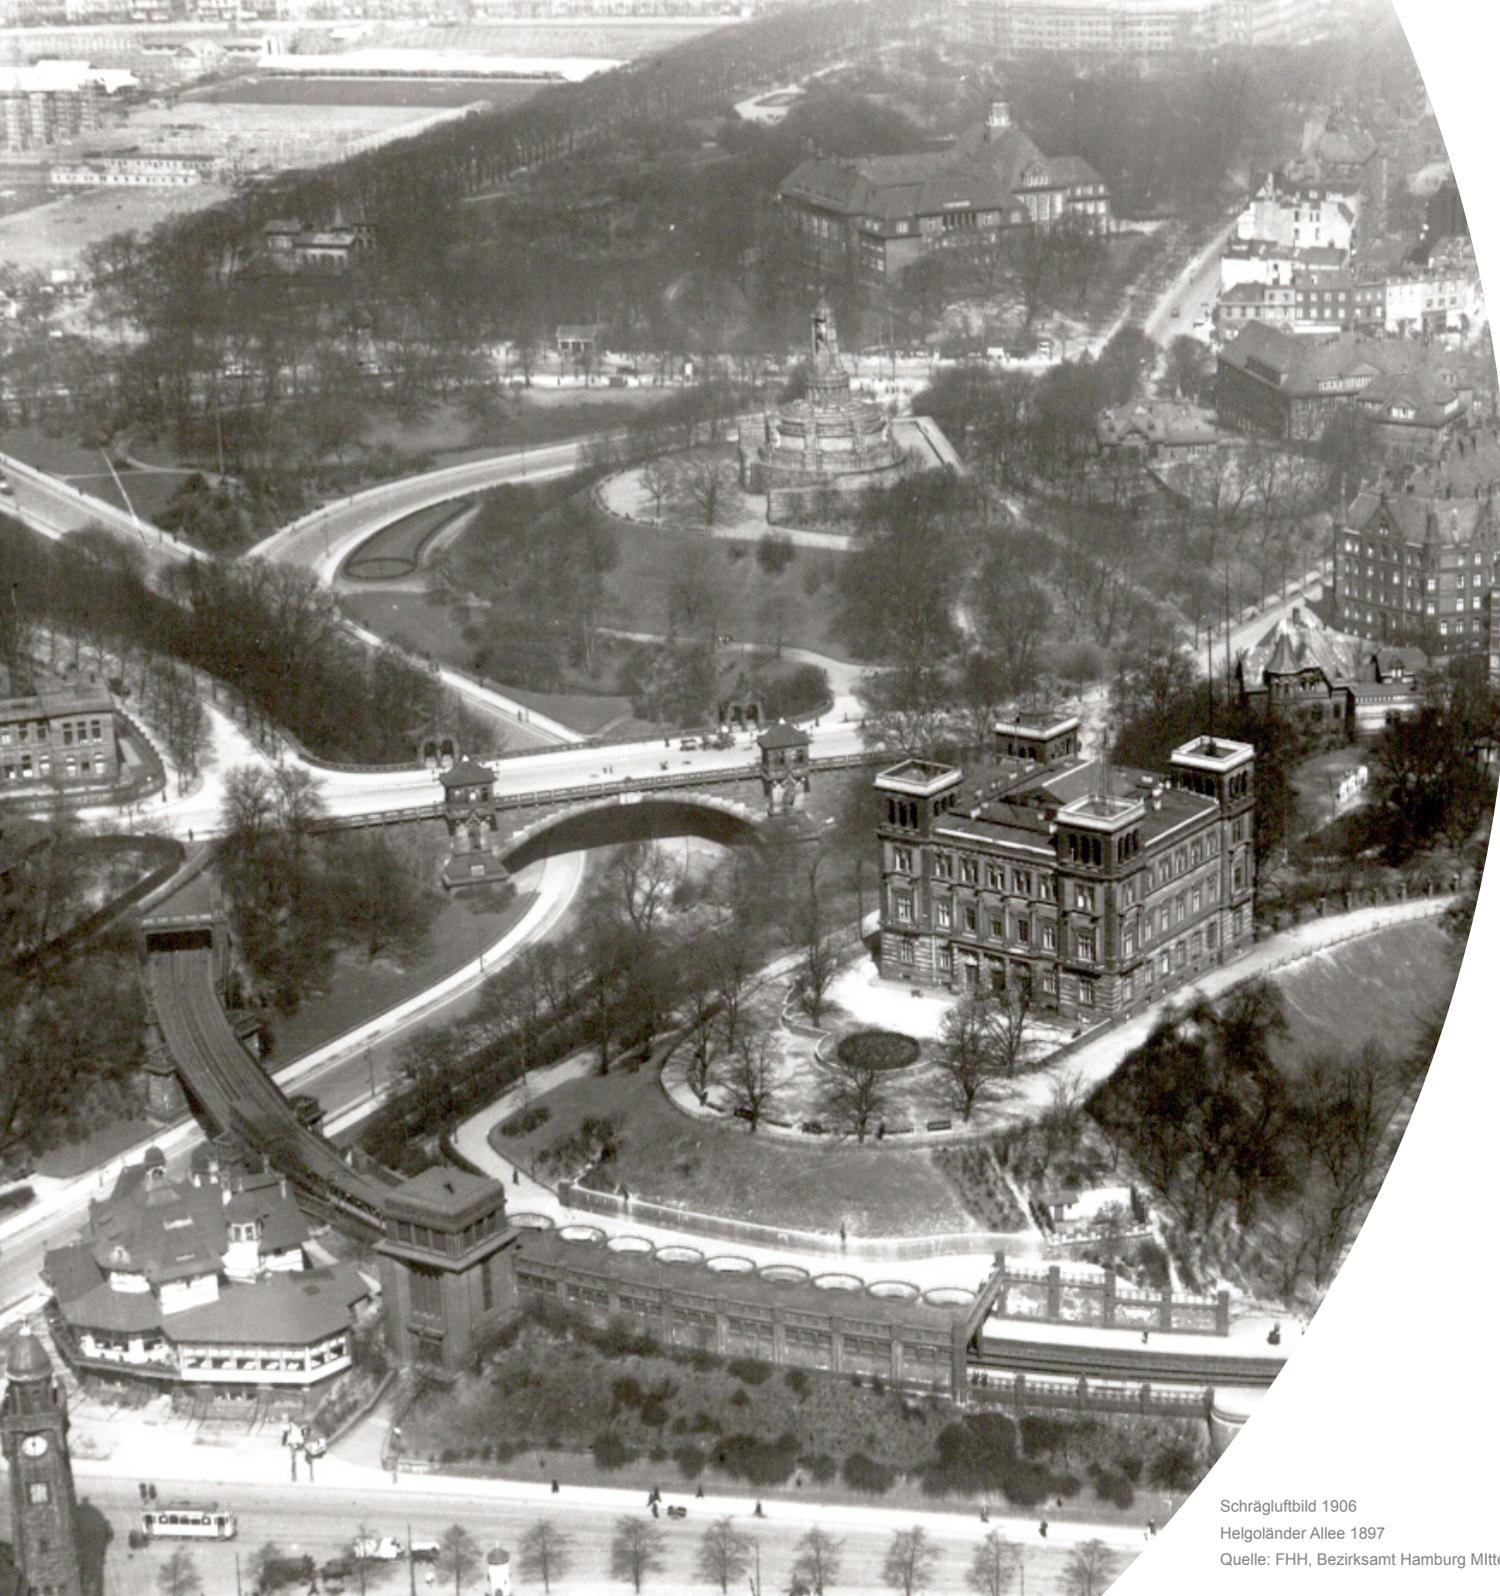
- Teil der ehemaligen Wallanlagen
- im Kontext zwischen Innenstadt und Altona bzw. Alster und Elbe
- durch Alleen und Übergänge mit Pflanzen und Blumen und Grünzug am Venusberg vernetzt

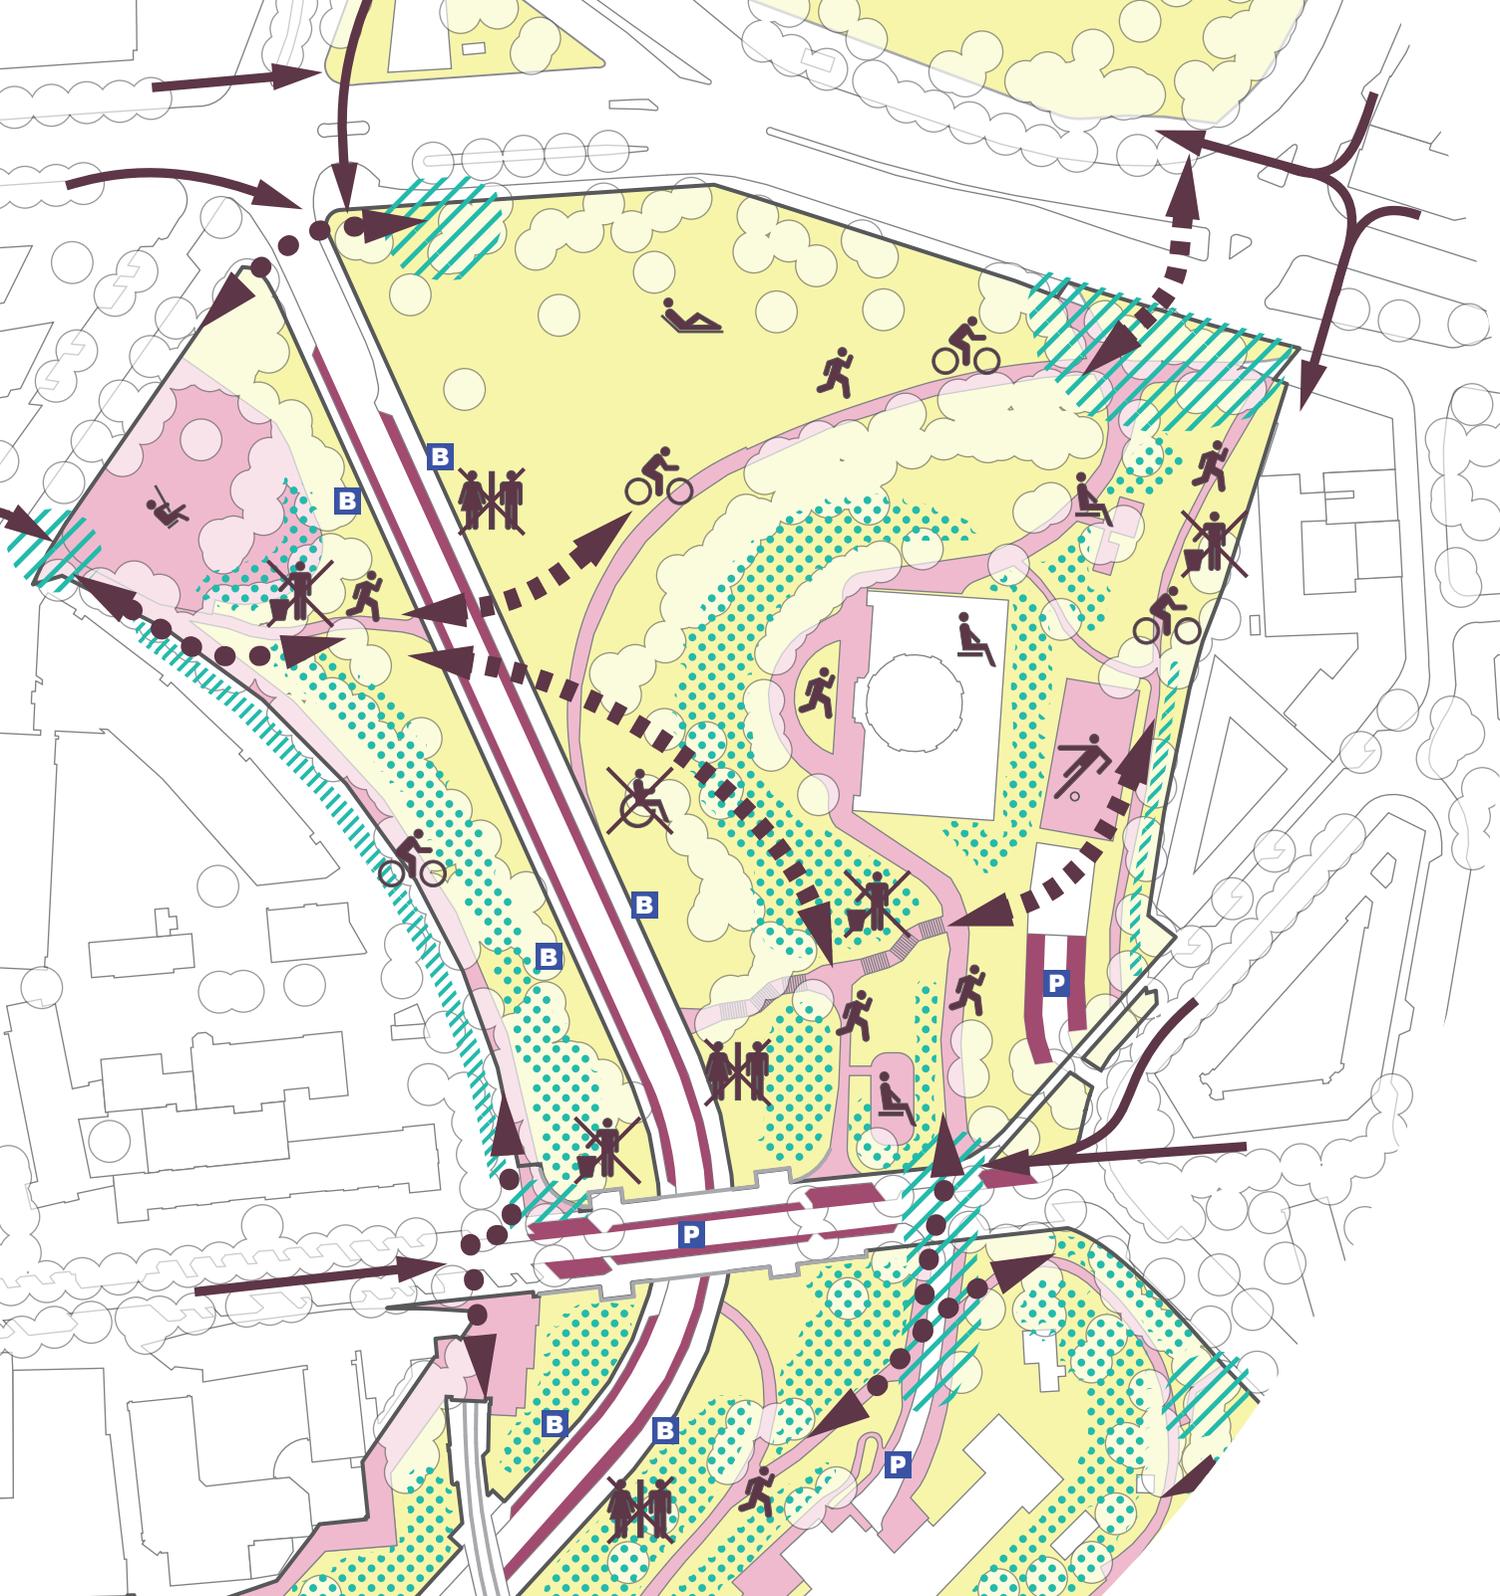
-

**Fußläufige Verbindungen in den Park**
-

**Fehlende (barrierefreie) Verbindung**
-

**Mangelhafte Verbindung (Gestaltung)**
-

**Gestaltung Zugangsbereiche mangelhaft**
-

**dichtes Unterholz**
-

**Parkplätze auf Straßen und im Park**
-

**Parkplatz PKW**
-

**Parkplatz Bus**

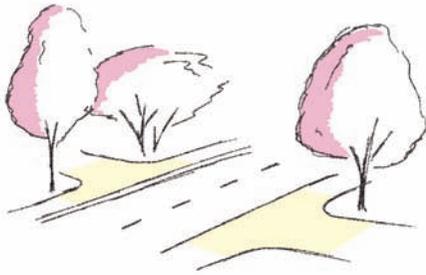
**Teilbereiche getrennt**

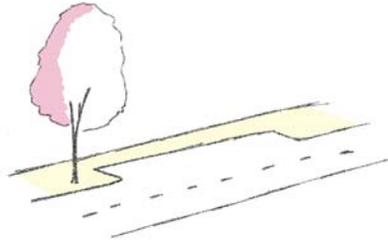
**Parkplätze engen ein**

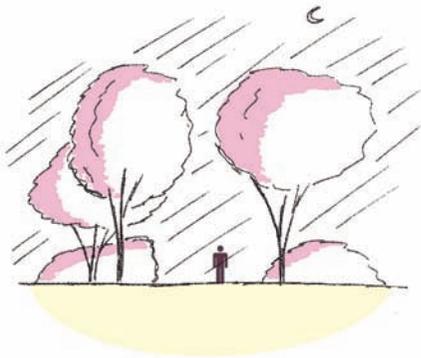
**Angsträume**

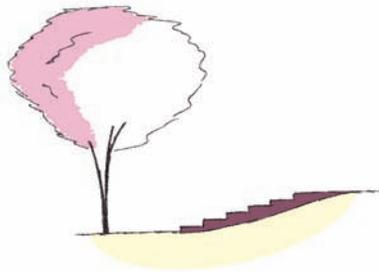
**Barrieren**

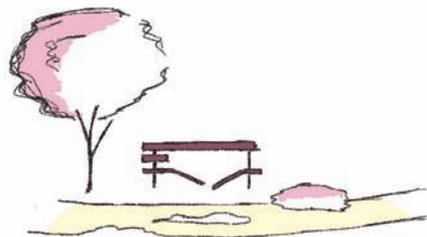
**Ausstattung marode**

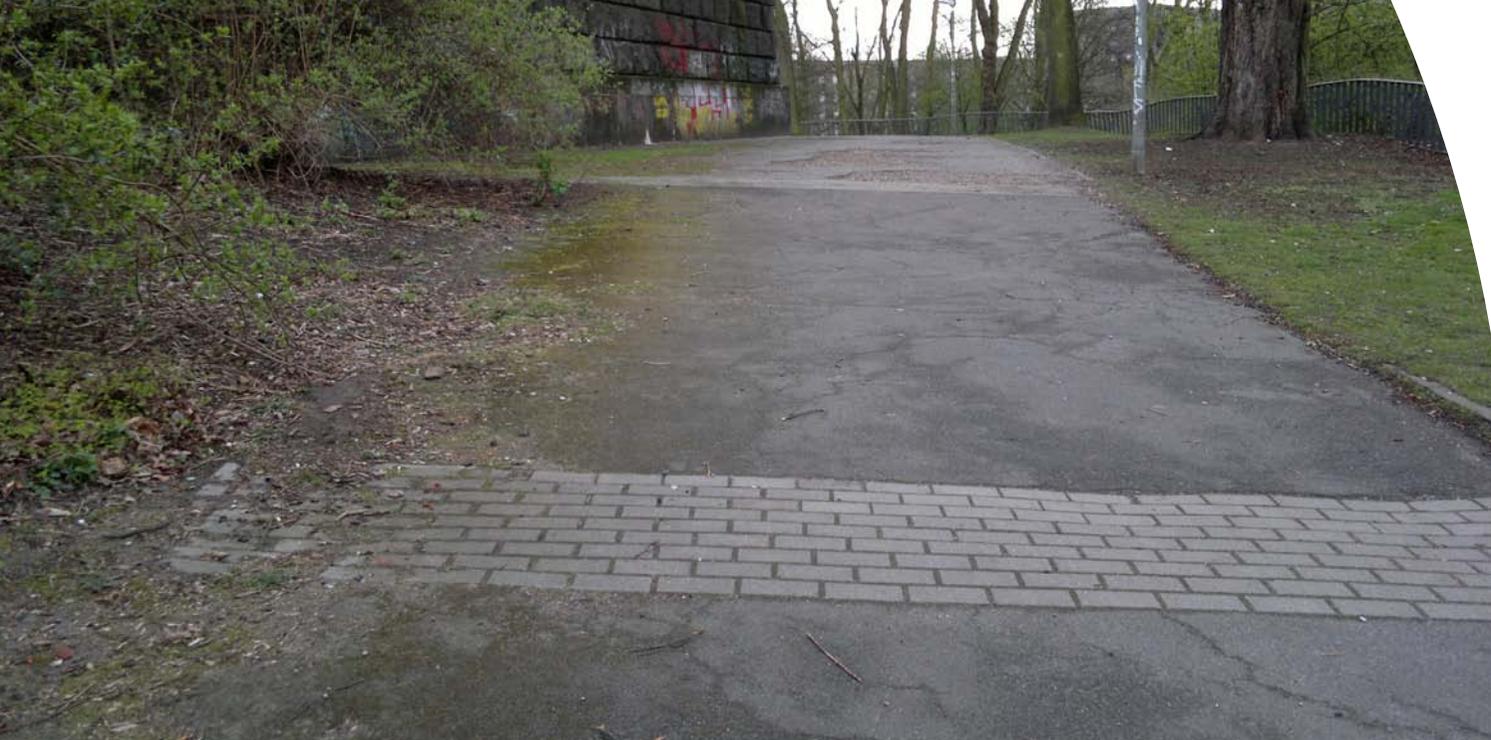
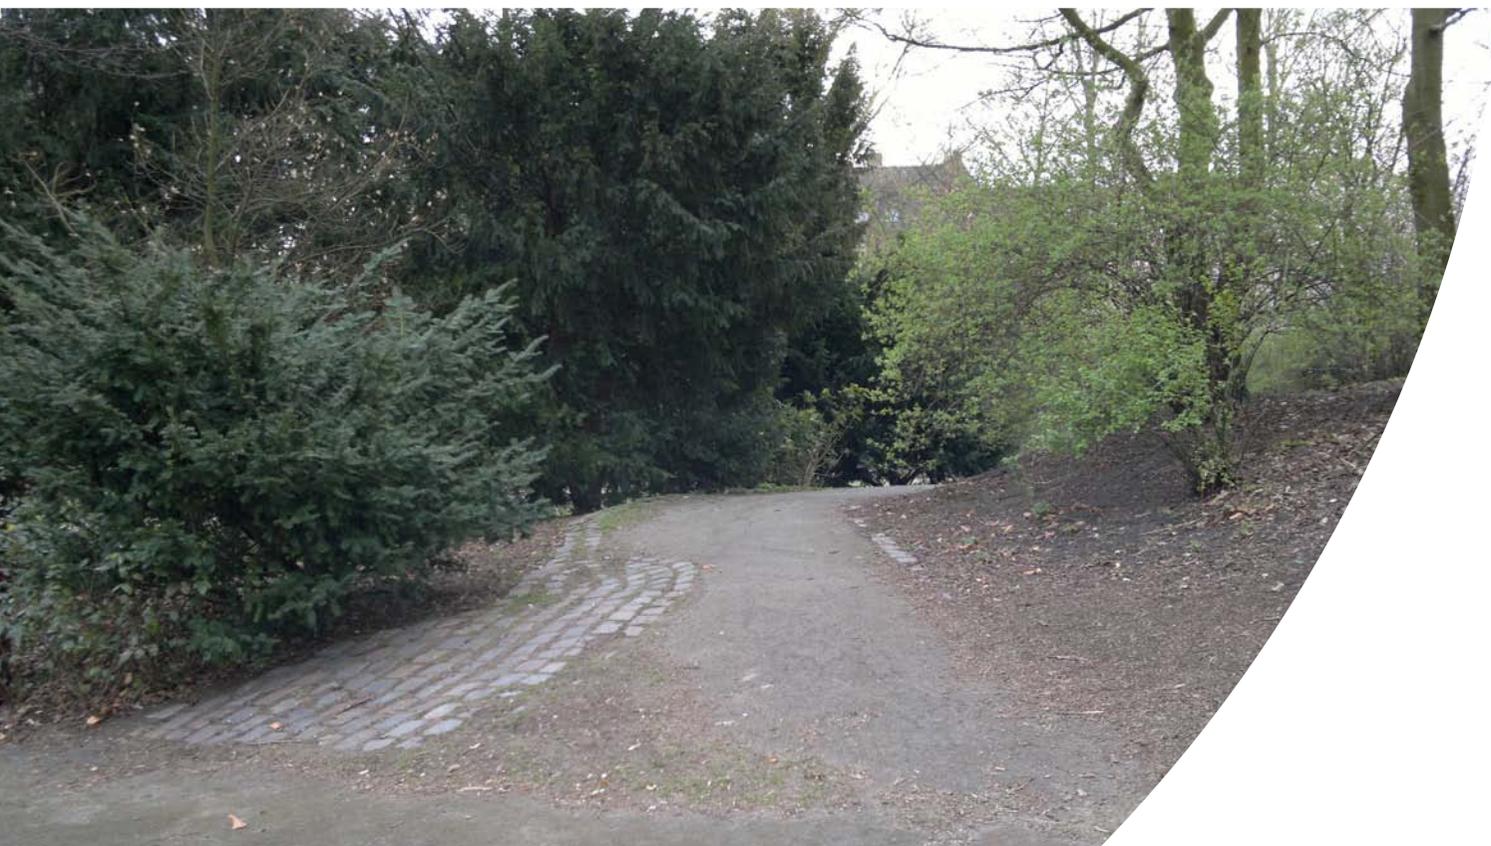
- Wege instandsetzen,
- Beläge vereinheitlichen

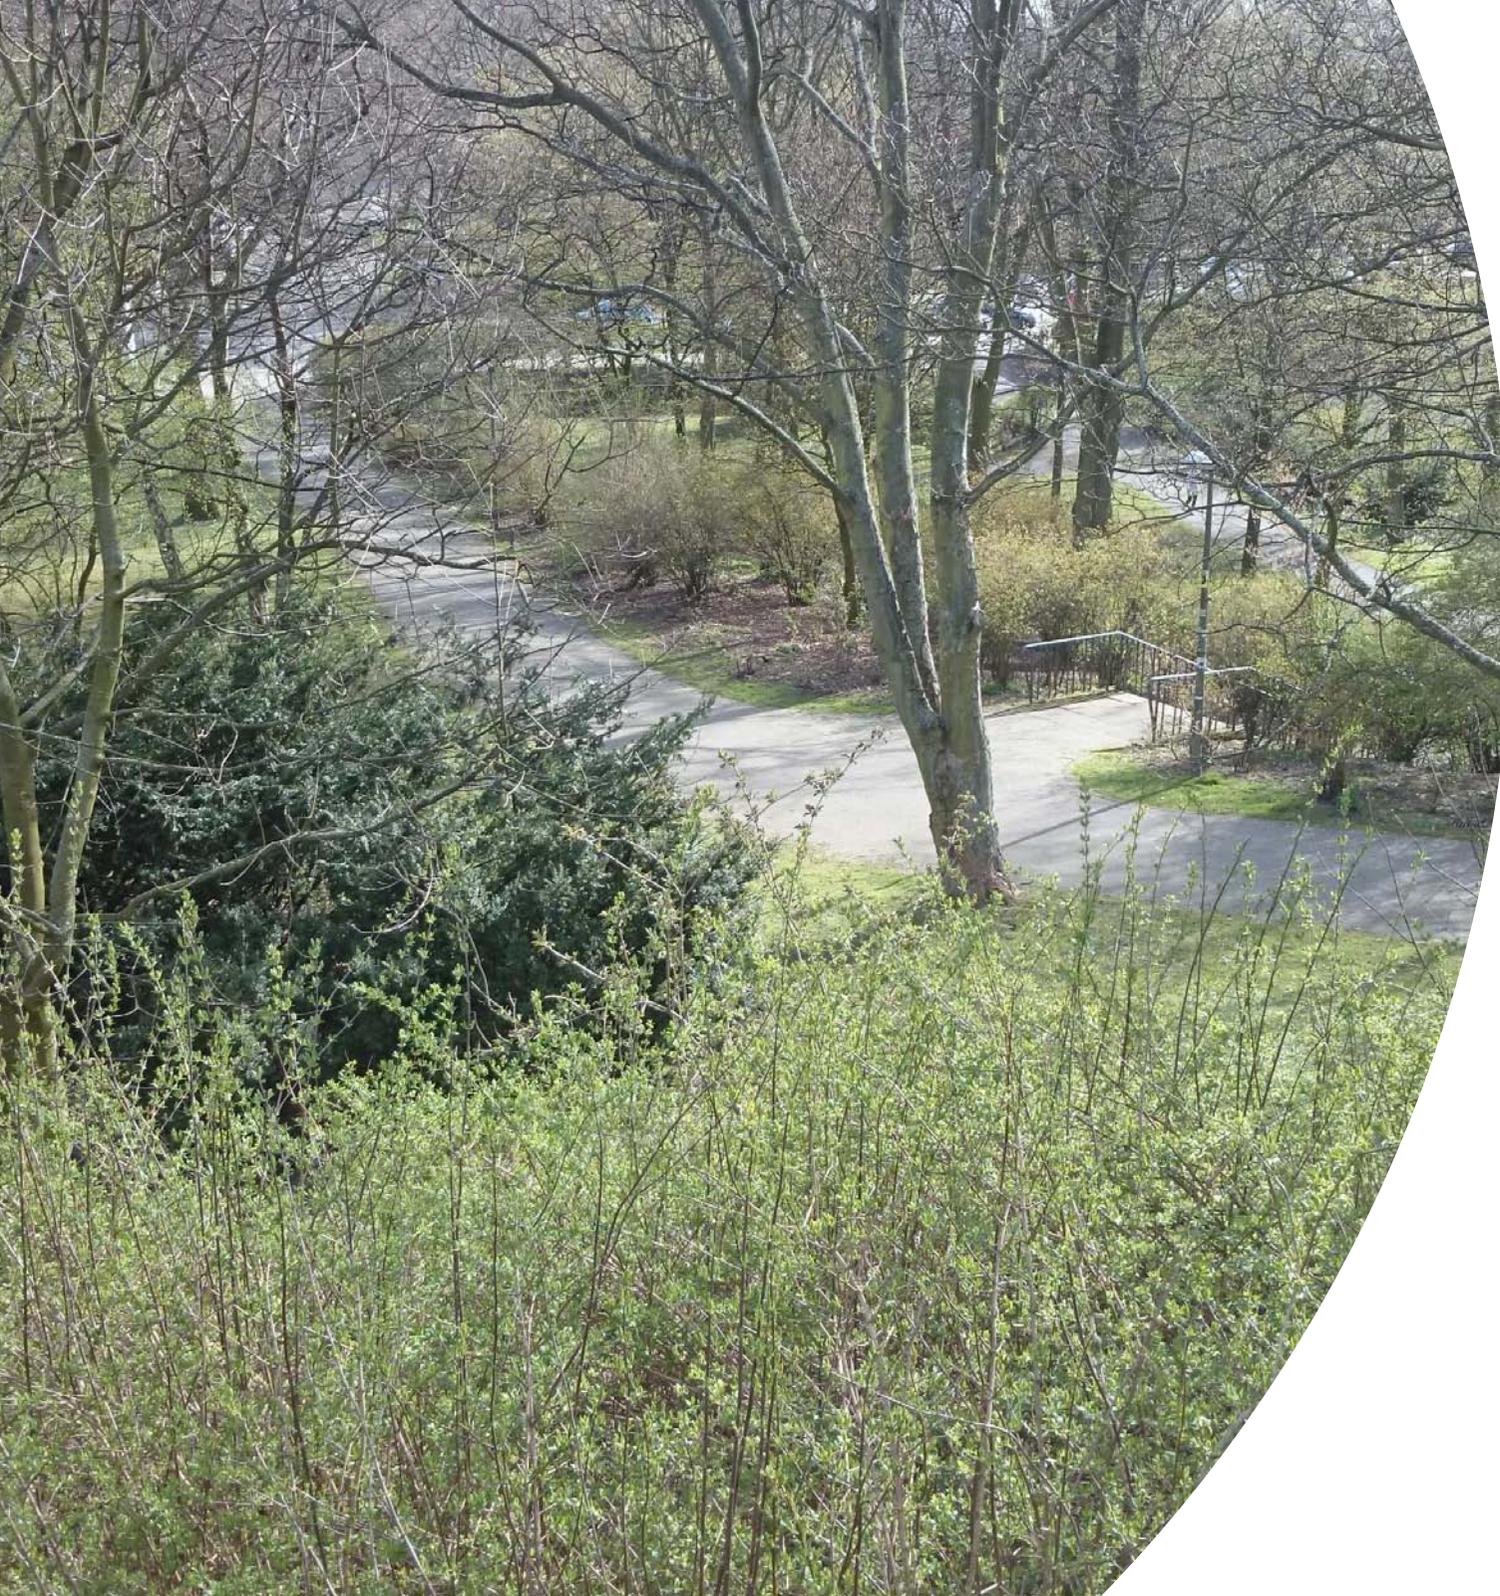
Pflegemaßnahmen,  
Unterholz und Baumbestand

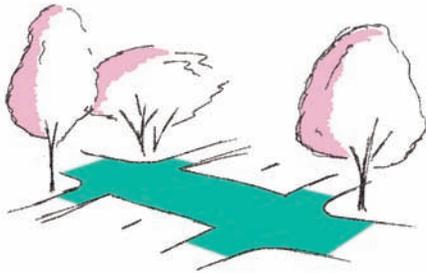
**Teilbereiche verbinden**

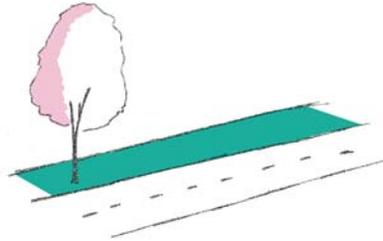
**Parkplätze reduzieren**

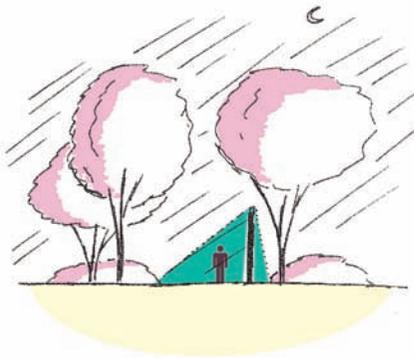
**Angsträume reduzieren**

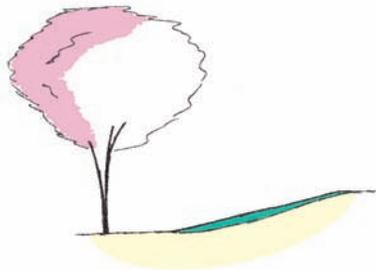
**Barrieren entfernen**

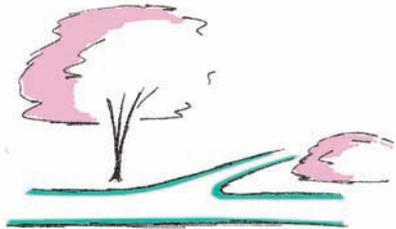
**Materialien vereinheitlichen**

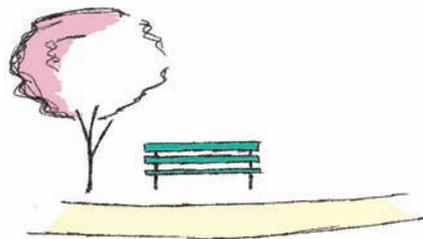
**Ausstattung erneuern**

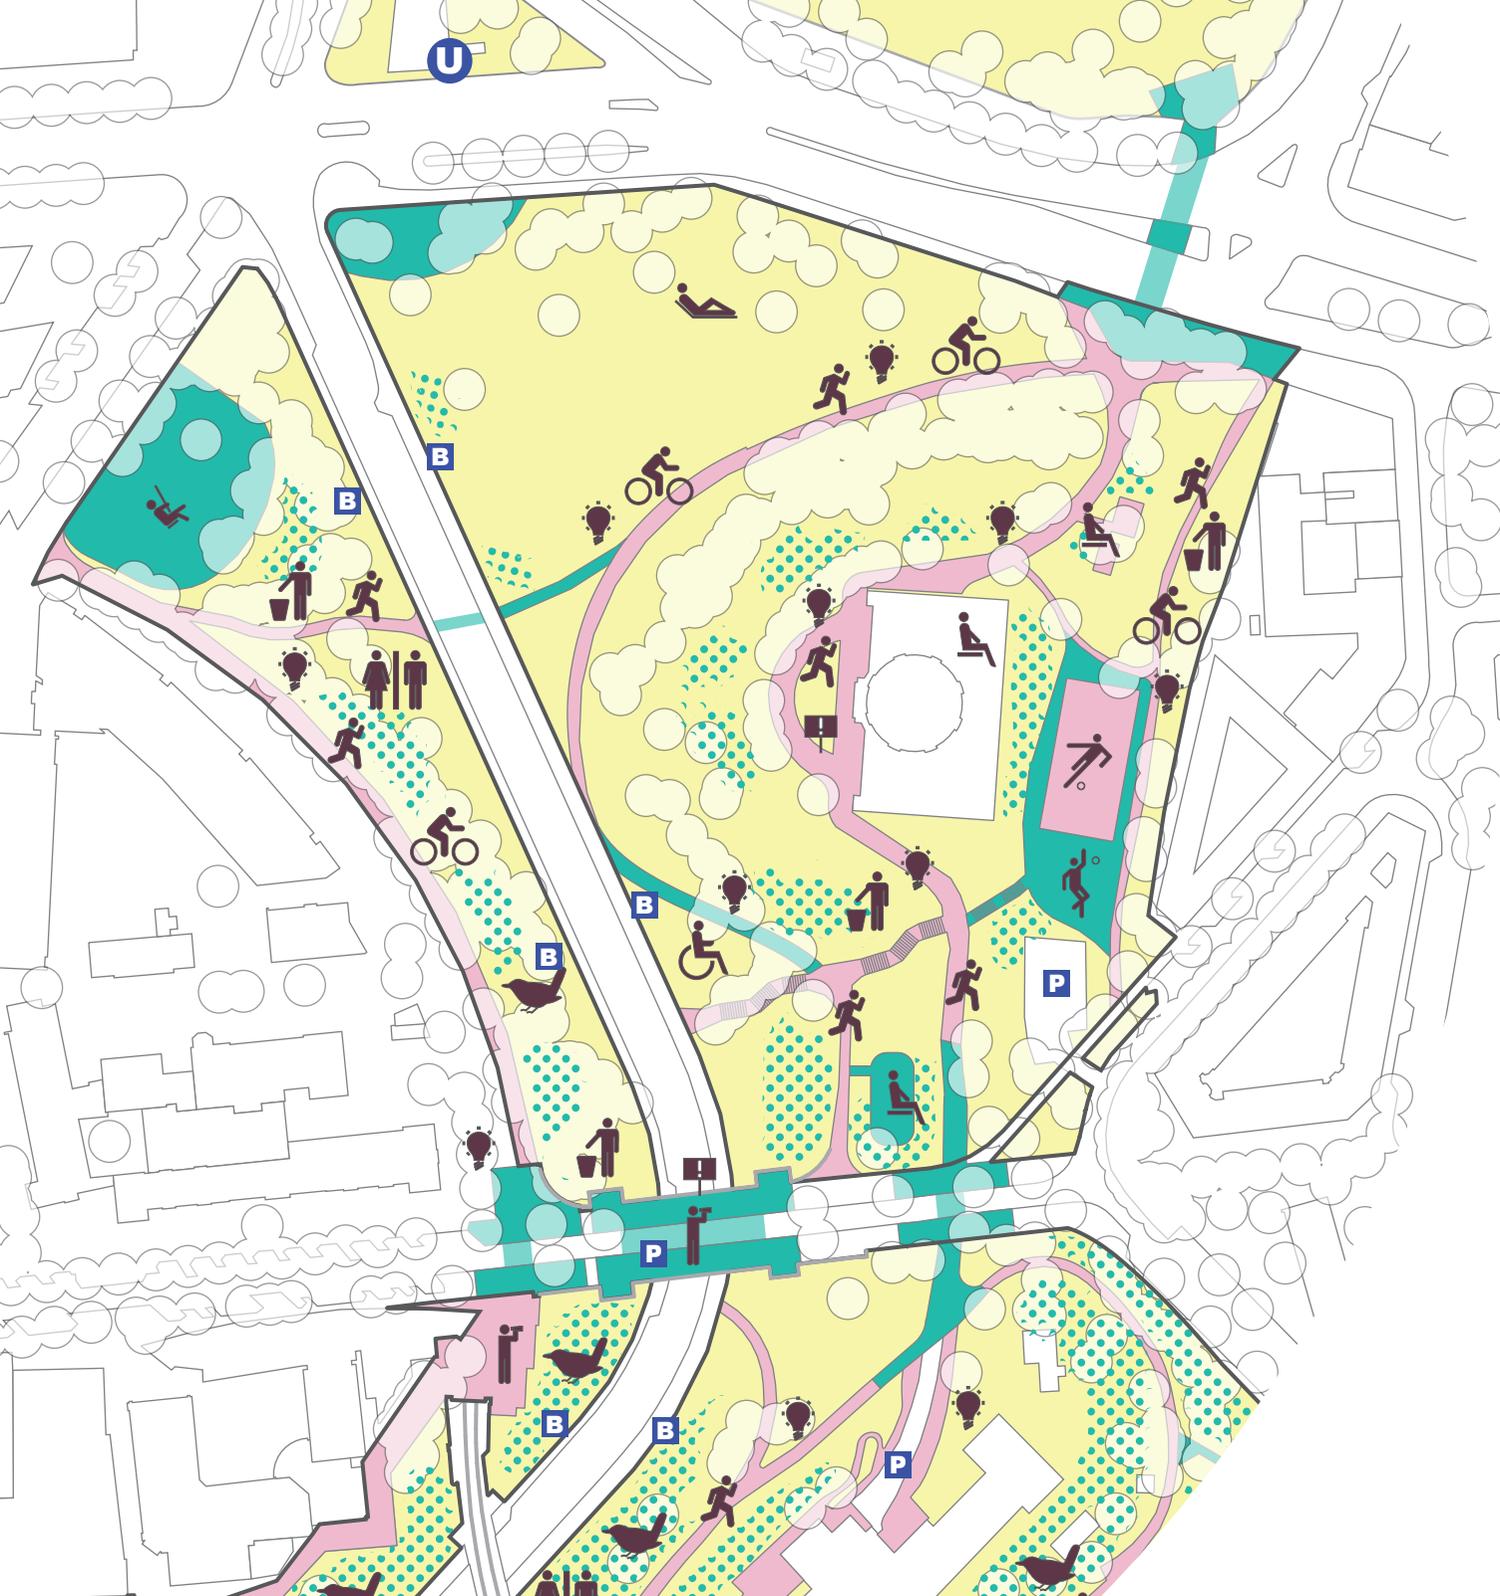
**Unterholz  
auflockern**

**Bereiche gestalterisch  
überarbeiten**

**P** **Parkplatz PKW**

**B** **Parkplatz Bus**
